مطالعه آزمایشگاهی گسیختگی قالبی ورق‌های اتصال در اتصال جوشی

چکیده: اتصال اعضای کششی به ورق اتصال از اتصالات معمول در سازه‌هایی است که در بیشتر مواقع از جوش به منظور وسیله اتصال استفاده می‌شود. گسیختگی قالبی یکی از معیارهای شکست در این اتصالات می‌باشد. این مطالعه با هدف شناخت رفتار و بررسی مقاومت گسیختگی قالبی در اتصال جوشی اعضای کششی، ۶ نمونه اتصال تسمه کششی به ورق اتصال با وسیله اتصال جوشی را مورد آزمایش قرار داده‌است. پارامترهای آزمایش شامل ضخامت ورق اتصال، مساحت و شکل ناحیه همپوشانی اتصال، و طول صفحه کششی و برشی می‌باشد. در همه نمونه‌ها شکست حاکم گسیختگی قالبی مشاهده شده است. همچنین نتایج آزمایشات نشان داده‌اند که گسیختگی قالبی با پیدایش ترک در انتهای صفحه کششی به همراه تغییر شکل غیر الاستیک ویژه‌ای در صفحه برشی آغاز شده است. نمودار بار-جابجایی نمونه‌ها در طول آزمایش نشان می‌دهد ظرفیت گسیختگی قالبی که متناظر بیشترین بار در طول آزمایش می‌باشد، در اکثر نمونه‌ها از ترکیب گسیختگی کششی و تسلیم برشی حاصل گردیده است.

Experimental Study of Block Shear of Gusset Plates in Welded Connection

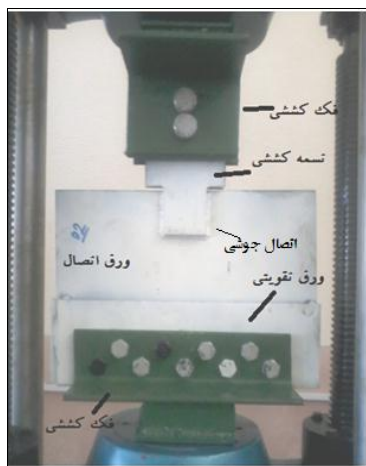
شکل ۲: فک‌های کششی و نمونه ۲ قبل از آزمایش

در هر نمونه به منظور اعمال نیروی کششی از دو تسمه در دو طرف ورق اتصال استفاده شده و ابعاد همه ورق‌های اتصال ۵۰۰×۳۵۰ می‌باشد. طول نمونه‌ها طوری انتخاب شده که محل شروع گسیختگی، فاصله کافی تا انتهای ورق اتصال را داشته و اتصال انتهایی ورق، سختی اضافی در اطراف جوش ایجاد نکند. شکل ۲ با نگاهی به مجموعه آزمایش، نمونه ۲ را قبل از آزمایش نشان می‌دهد. اتصال تسمه‌ها به ورق اتصال با استفاده از جوش گوشه بوده و از دستگاه CO_2 برای عملیات جوشکاری استفاده شده است. شکل ۳ اتصال جوشی تسمه به ورق اتصال را نشان می‌دهد.

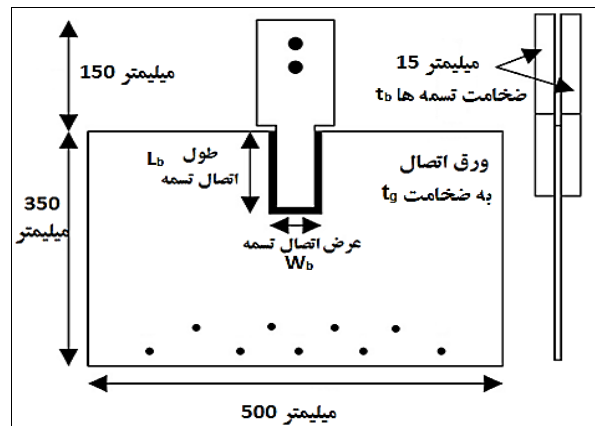
شکل ۱: نقشه تیپ نمونه‌های آزمایشگاهی

در این مطالعه ۶ نمونه اتصال جوشی تسمه کششی به ورق اتصال، مورد آزمایش قرار گرفته است. نمونه‌ها بر اساس پارامترهای ضخامت ورق اتصال، شکل، مساحت، عرض و طول ناحیه نشیمن اتصال ساخته شده و برای هر پارامتر ۲ نمونه در نظر گرفته شده‌است. نمونه‌های آزمایشگاهی شامل سه قسمت ورق اتصال، بادبند و جوش گوشه می‌باشند. شکل ۱ تیپ نمونه‌های آزمایشگاهی را به همراه جزئیات نشان می‌دهد.

مشخصات ابعاد نمونه‌های آزمایشگاهی بر اساس شکل ۱ در جدول ۱ بیان گردیده‌است که در ادامه، نمونه‌ها به ترتیب موقعیت در جدول و پارامتر مورد نظر معرفی می‌شوند. ردیف اول مربوط به نمونه با ابعاد 60×60 میلی‌متر مربع برای سطح همپوشانی تسمه و ورق اتصال و ضخامت ۴ میلی‌متر برای ورق اتصال می‌باشد که به‌عنوان نمونه پایه در نظر گرفته شده است. برای نمایش تأثیر افزایش مساحت ناحیه همپوشانی اتصال نمونه‌های با ابعاد 80×80 و 100×60

طراحی کششی نمونه‌ها براساس روابط طراحی کششی مبحث دهم مقررات ملی [۷] که در زیر معرفی شده، انجام گرفته است. برای همه تسمه‌ها ضخامت ۱۵ میلی‌متر با تأمین مقاومت کششی لازم، در نظر گرفته شده است. همچنین همان طور که از شکل ۱ نیز مشاهده می‌شود عرض تسمه‌ها در انتها (ناحیه متصل به فک) دارای عرض ۲۰۰ میلی‌متر برای تأمین

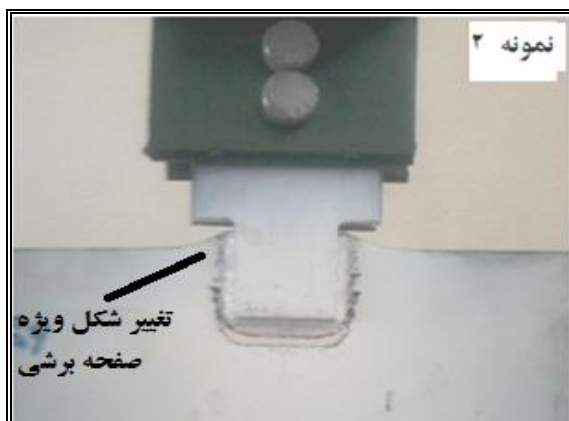
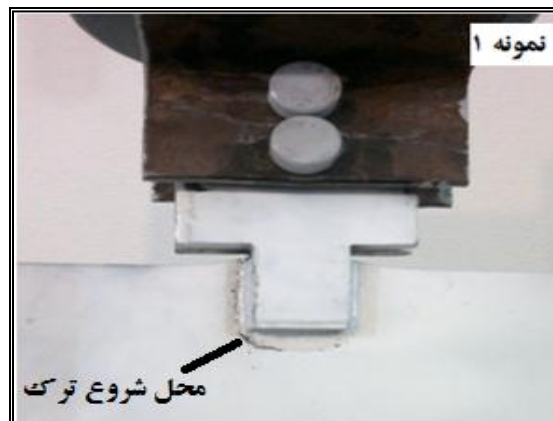
شکل ۶: آغاز شکست با پیدایش یک ترک (نمونه ۱) و دو ترک متقارن (نمونه ۵)

ساق جوش آغاز شده است. شکل ۶ لحظه آغاز شکست و پیدایش ترک را به‌ترتیب در دو حالت یک ترک و دو ترک متقارن نشان می‌دهد. نمودار بار-جابجایی تمام نمونه‌ها

همچنین مشاهده شکل ۶ (نمونه ۱) و ۷ (نمونه ۲ و ۶) نشان می‌دهد محل شروع ترک به فاصله چند میلیمتری از انتهای ساق جوش تشکیل شده‌است. این فاصله در نمونه های ۱، ۲، ۴ و ۶ دیده شده و برای باقی نمونه‌ها در حدود

این ناحیه را فاصله ۲-۵ میلی متری از انتهای ساق جوش در نمونه‌های خود بیان نموده‌است؛ اما در مشاهدات آزمایشگاهی در مطالعه جاری، این فاصله از بین نمونه‌های ذکر شده تنها برای نمونه‌های ۴ و ۶ قابل ملاحظه بوده است.

صفر مشاهده شد؛ که در واقع ترک در انتهای ساق جوش رخ داده است. این فاصله به دلیل سخت شدگی ورق اتصال در ناحیه مجاور جوش ناشی از گرمای زیاد جوشکاری می‌باشد. در آزمایشات مشابه انجام شده در مطالعه تپکایا [۲] نیز این فاصله مشاهده گردیده‌است. او با اندازه گیری دقیق

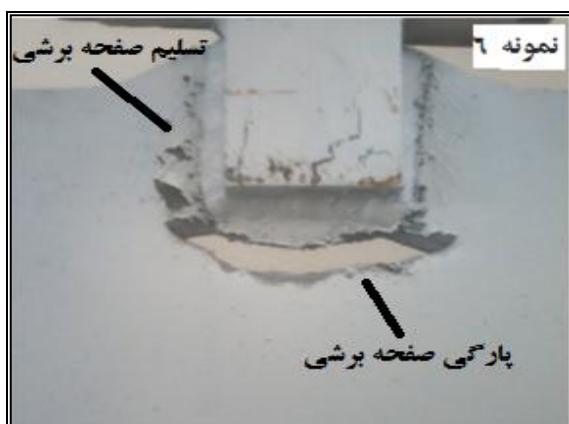
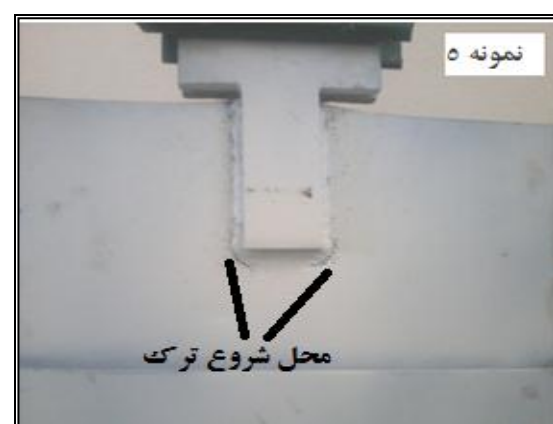
شکل ۷: نمونه‌های ۲ و ۶ در لحظه شکست

بررسی آغاز شکست در نمونه‌ها نشان می‌دهد که با توجه به یکسان بودن محل پیدایش ترک در انتهای صفحه کششی برای همه نمونه‌ها، مقاوت صفحات کششی و برشی که به طول این صفحات وابسته می‌باشد، در محل شروع ترک بی تأثیر می‌باشد. هرچند در لحظه شکست صفحه کششی به تنش نهایی می‌رسد (با توجه به گسیختگی مصالح این صفحه)، در صفحه برشی تغییر شکل غیر الاستیک مشاهده شده و بخش زیادی از این صفحه به تسلیم رسیده است. از پدیدگی رنگ سفید در ناحیه اطراف اتصال برای بیان تغییر شکل غیرالاستیک این ناحیه استفاده شد. شکل ۷ گسیختگی صفحه کششی و تسلیم در صفحه برشی نمونه های ۲ و ۶ را نشان می‌دهد.
