## مطالعه آزمایشگاهی گسیختگی قالبی ورق‌های اتصال در اتصال جوشی

**چکیده:** اتصال اعضای کششی به ورق اتصال از اتصالات معمول در سازه‌هایی است که در بیشتر مواقع از جوش به منظور وسیله اتصال استفاده می‌شود. گسیختگی قالبی یکی از معیارهای شکست در این اتصالات می‌باشد. این مطالعه با هدف شناخت رفتار و بررسی مقاومت گسیختگی قالبی در اتصال جوشی اعضای کششی، ۶ نمونه اتصال تسمه کششی به ورق اتصال با وسیله اتصال جوشی را مورد آزمایش قرار داده‌است. پارامترهای آزمایش شامل ضخامت ورق اتصال، مساحت و شکل ناحیه همپوشانی اتصال، و طول صفحه کششی و برشی می‌باشد. در همه نمونه‌ها شکست حاکم گسیختگی قالبی مشاهده شده است. همچنین نتایج آزمایشات نشان داده‌اند که گسیختگی قالبی با پیدایش ترک در انتهای صفحه کششی به همراه تغییر شکل غیر الاستیک ویژه‌ای در صفحه برشی آغاز شده است. نمودار بار-جابجایی نمونه‌ها در طول آزمایش نشان می‌دهد ظرفیت گسیختگی قالبی که متناظر بیشترین بار در طول آزمایش می‌باشد، در اکثر نمونه‌ها از ترکیب گسیختگی کششی و تسلیم برشی حاصل گردیده است.

## Experimental Study of Block Shear of Gusset Plates in Welded Connection

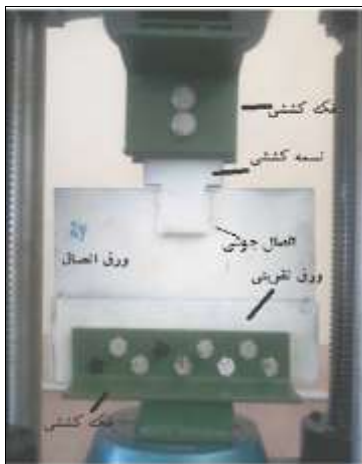
شکل ۲: فک‌های کششی و نمونه ۲ قبل از آزمایش

در هر نمونه به منظور اعمال نیروی کششی از دو تسمه در دو طرف ورق اتصال استفاده شده و ابعاد همه ورق‌های اتصال  $۵۰۰ \times ۳۵۰$  می‌باشد. طول نمونه‌ها طوری انتخاب شده که محل شروع گسیختگی، فاصله کافی تا انتهای ورق اتصال را داشته و اتصال انتهایی ورق، سختی اضافی در اطراف جوش ایجاد نکند. شکل ۲ با نگاهی به مجموعه آزمایش، نمونه ۲ را قبل از آزمایش نشان می‌دهد. اتصال تسمه‌ها به ورق اتصال با استفاده از جوش گوشه بوده و از دستگاه  $CO_2$  برای عملیات جوشکاری استفاده شده است. شکل ۳ اتصال جوشی تسمه به ورق اتصال را نشان می‌دهد.

به منظور اعمال نیروی کششی از دستگاه یونیورسال به ظرفیت ۶۰ تن استفاده شده است. این دستگاه دارای دو دهانه کششی بوده که با ایجاد فاصله بین آنها نیروی کششی بر نمونه موجود بین دو دهانه اعمال می‌شود. همچنین این دستگاه قابلیت محاسبه و نمایش فاصله اعمالی و نیروی کششی ایجاد شده را در هر لحظه دارد. دهانه‌های این دستگاه یونیورسال مورد استفاده محدود به کشش مقاطع دایره‌ای بوده و به دلیل این محدودیت در کشش ورق‌های موجود در نمونه‌های آزمایشگاهی، فک‌های کششی ویژه‌ای برای انجام آزمایشات مورد نظر طراحی گردید. به منظور ایجاد دهانه لازم برای کشش ورق‌های اتصال و تسمه‌ها از دو جفت نبشی بال مساوی استفاده شده و همچنین برای ایجاد ارتباط بین نبشی‌ها به دهانه‌های دستگاه، از دو میله توپر به قطر ۵۵ میلی‌متر بهره برده شد. میله‌های توپر انتهایی با اتصال جوشی و با تعداد زیادی سخت کننده به دهانه فک‌ها متصل گردیدند. سخت کننده‌ها نیز برای ایجاد طول جوش کافی و کاهش تمرکز تنش در اتصال میله به فک استفاده شده است. شکل ۲ فک‌های کششی معرفی شده را نشان می‌دهد. برای اتصال ورق‌ها و تسمه‌ها به دهانه فک‌ها مطابق شکل ۲ از وسیله اتصال پیچ استفاده شده است. تعداد ۹ پیچ به قطر ۲۰ میلی‌متر برای اتصال ورق اتصال به فک پایینی و ۲ پیچ به قطر ۳۰ میلی‌متر برای اتصال تسمه به فک بالایی در نظر گرفته شد. تمام پیچ‌ها از جنس ۸٫۸ پر مقاومت بوده و تمام سوراخ کاری‌ها نیز با مته و با در نظر گرفتن ۲ میلی‌متر خطای احتمالی می‌باشد.
